Freilandversuche zur Frostbeständigkeit von Dachziegeln

Open-air tests on the frost resistance of clay roofing tiles

At Melchtal in Switzerland open-air tests have been carried out for almost 50 years at a height of about 1 000 m, for the evaluation of the frost resistance of clay roofing tiles. A test station is equipped with a special measuring centre for climatic data, with which inter al. the temperature in the clay roofing tile, on the outside and inside of it and rain and wind data can be recorded.

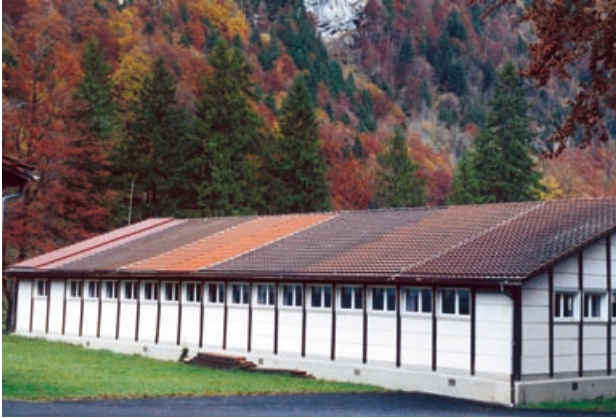
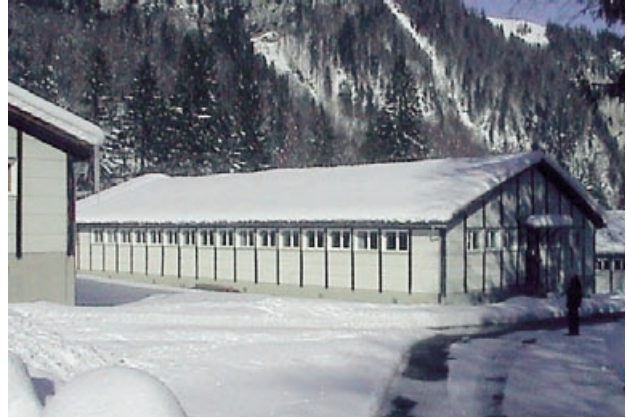
*Eine mit verschiedenen Dachziegeln eingedeckte Baracke im Frühherbst und Winter
A barracks clad with various clay roofing tiles in the early autumn and winter*

Süd-Richtung. Diese Ausrichtung ist für die Befrostung wichtig, da die Dächer auf der Südseite permanent dem Zyklus Befrosten – Auftauen – Befrosten unterliegen. Dieser Frostzyklus findet an diesem Standort durchschnittlich 10- bis 20-mal pro Jahr statt.

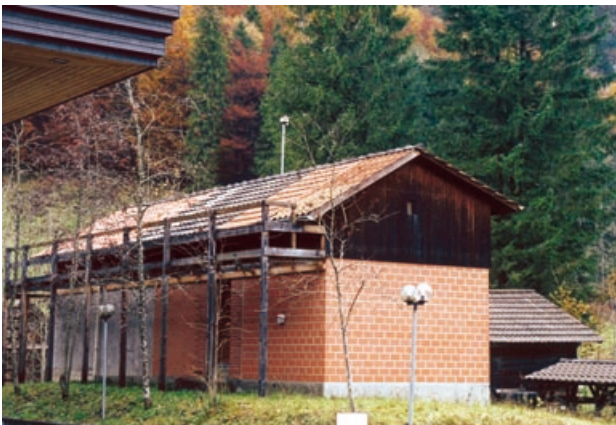
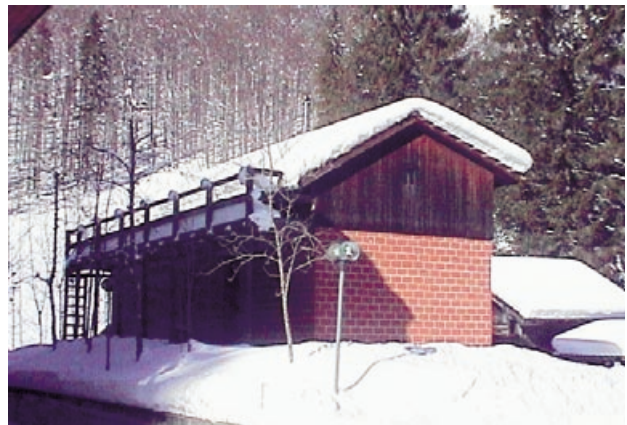
Die Versuchsstation, eingedeckt mit Musterziegeln, im Frühherbst und Winter – der Messfühler für die Klimadatenerfassung befindet sich circa einen Meter oberhalb des Dachfirstes

The test station, with cladding of sample tiles, in the early autumn and winter – the sensor for the recording of climatic data is located approx. one metre above the roof ridge

The test station in Melchtal is equipped with a measurement station for climatic data, which is installed about one metre above the ridge of the test roof. With an integral data logger the following can be recorded with inter al. other climatic information and stored on PC:

Die Versuchsstation im Melchtal ist mit einer Messstation für Klimadaten ausgerüstet, die circa einen Meter oberhalb des Firstes des Testdaches aufgebaut ist. Mit einem integrierten Datenlogger können unter anderem

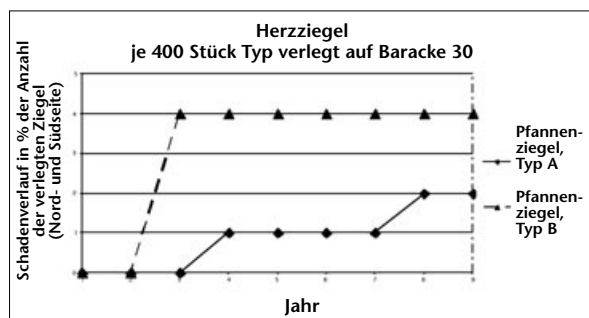
Schadenverlauf im Freilandversuch Melchtal

Hersteller: **Ziegelei Muster**
 Typ: **Pfannenziegel**
 Bezeichnung: **Typ A**
Typ B
 Baracke Nr.: 30 Kontrolldatum: 22. 06. 2001
 Total verlegt: 800 Stück Verlegedatum: 1994

Bezeichnung	Verlegt	Befund am Kontrolldatum
SÜDSEITE		
Typ A	200 Stück	Keine Frostschäden
Typ B	200 Stück	Keine Frostschäden
NORDSEITE		
Typ A	200 Stück	Keine Frostschäden
Typ B	200 Stück	Keine Frostschäden

Bezeichnung	Befund für die Jahre 1994 bis 2001
TOTAL SÜDSEITE	
Typ A	4 große Absprengungen an Deckwulst 3 Absprengungen an Deckwulst
Typ B	10 Absprengungen an Deckwulst 6 Risse
TOTAL NORDSEITE	
Typ A	1 große Absprengung an Deckwulst
Typ B	Keine Frostschäden Moosbildung

Als Ergebnis erhält der Kunde den aktuellen Befund sowie die Zusammenstellung der Beobachtungen der Vorjahre. Der Schadenverlauf in Prozent über der Liegezeit wird grafisch dargestellt, und aufgetretene Schäden werden mit Fotos dokumentiert.

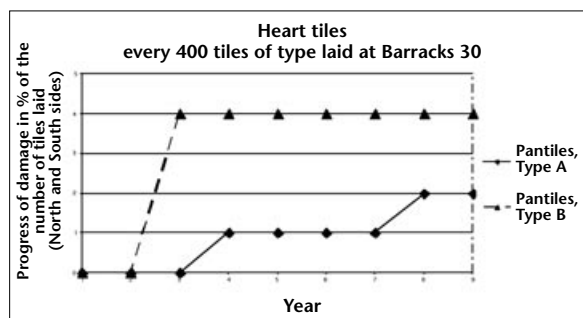
Progress of damage in the open-air test at Melchtal

Manufacturer: **Tileworks Sample**
 Type: **Clay pantiles**
 Name: **Typ A**
Typ B
 Barracks No.: 30 Control date: 22. 06. 2001
 Total laid: 800 tiles Date of laying: 1994

Description	Laid	Result on control date
SOUTH SIDE		
Type A	200 tiles	No frost damage
Type B	200 tiles	No frost damage
NORTH SIDE		
Type A	200 tiles	No frost damage
Type B	200 tiles	No frost damage

Description	Results for the years 1994 to 2001
TOTAL SOUTH SIDE	
Type A	4 large cases of spalling on the raised edge of the tile cladding 3 cases of spalling on the raised edge of the tile cladding
Type B	10 cases of spalling on the raised edge of the tile cladding 6 cracks
TOTAL NORTH SIDE	
Type A	1 large case of spalling on the raised edge of the tile cladding
Type B	No frost damage Moss growth

As the result the customer is given the actual finding and a compilation of the observations made in the previous years. The progress of the damage per cent is shown graphically over the exposure period, and any damage occurring documented with photos.

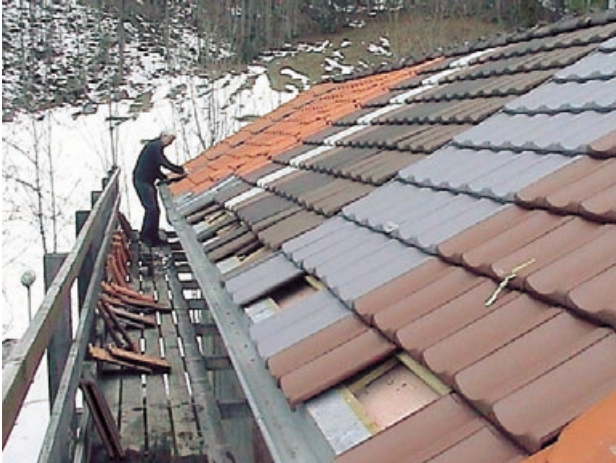
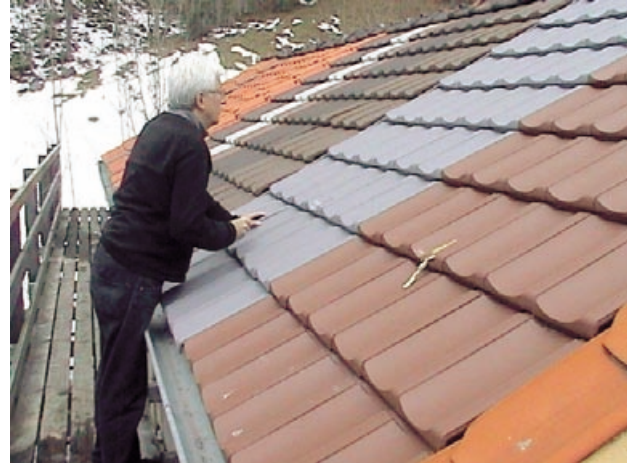
*Eindecken und Prüfen der Dachziegel auf der Versuchsstation
Cladding and testing of the clay roofing tiles on the test station*

The member of staff of the Testing and Research Institute p+f Sursee responsible for carrying out the tests has taken care of the plant since 1963 and thus has 40 years' experience in evaluating the results. In order to reach relevant conclusions, between 500 and 3 000 tiles per type are used for cladding. The cladding is carried out by a qualified roofing tiler. The tiles are examined visually and faults already existing recorded and documented.
